マリンパーク再整備(東側)に向けた 実施プラン説明会

R6.2.24
神戸市港湾局

マリパーク再整備（東側）

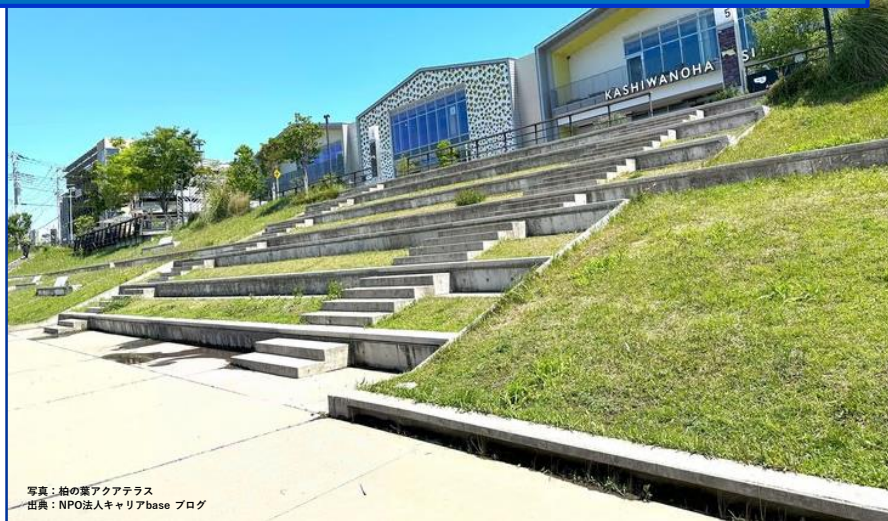
② ベンチ + 天然芝

- ・芝生とコンクリートベンチを組み合わせた、幅の広い階段形状。海方向の眺望を楽しみながらくつろげる空間を創出。

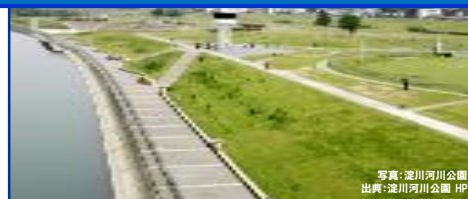
②芝生法面・ハンモックベンチ

- ・ 舗装広場までの高さの変化を活かし、芝生法面を整備。
- ・ 展望テラス (③) の両翼にハンモックベンチを設置。
